■収録 新幹線のぞみ 台車枠重大インシデント事故に思う 2018. 3. 1. by Mutsu Nakanishi

### 2月28日公表されたのぞみの台車亀裂発生部の割れ調査報告

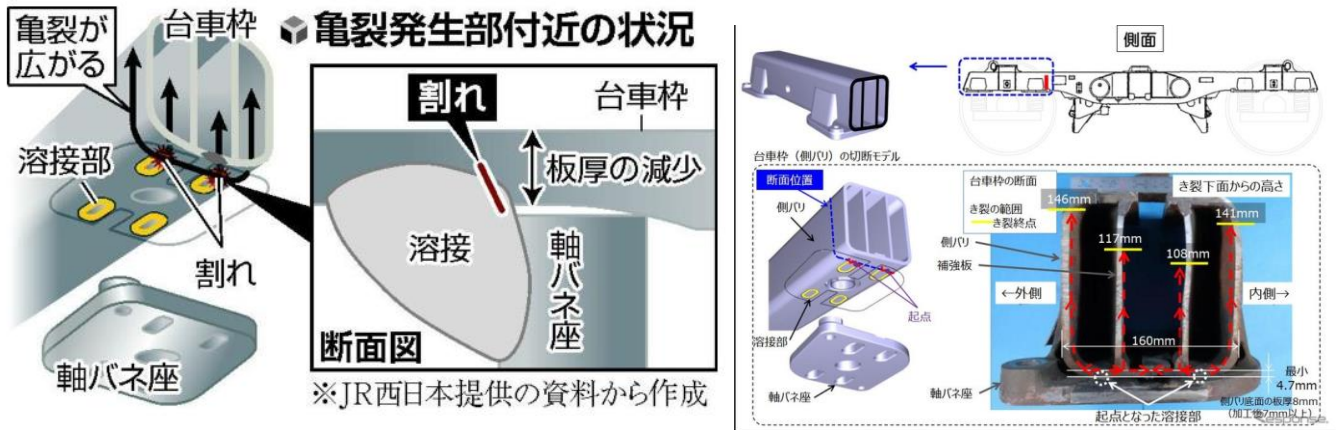
組み立てられたあとは 軸バネ座の接着穴隅肉溶接ルート部は目視検査では見られない。

今回は肉厚不足と溶接熱による材料変化により、強度不足となり、貫通して底面全体につながったものと推定される。

この不思議な軸バネ座を台車側板床面へ密着溶接する穴埋め隅肉溶接法による組み立て。

軸バネ座のプレートに穴を4つも明け、その穴の中を隅肉溶接で台車と密着させる。

それが、底面を削った板厚不足により、床面前面に伝播する亀裂起点をつくった。

板厚が規定通りであれば、仮に隅肉溶接部に応力集中部があっても亀裂は板厚貫通の方向には向かわぬだろう。

今回は隠れた台車底面全体に貫通した長い亀裂が現れ、上方へ進展していったのである。

今回の場合 目視では観察できぬ軸/ネ座の裏・底面に発生した亀裂が底面左右に見えないまま進展し、長大亀裂に成長。それが、一機に台車枠上方に伝播したと推定され、新幹線台車の亀裂発生時から破断までの走行距離・時間などのモデル前提がもう 最初から崩れている。

ある学者がこの割れ方だと鋼板材料の強度不足としか考えられないといていたが、まさにその通りになった。  
(台車の底面を削り、薄くなった底板を 飛び飛びとはいえ、集中的に熱を連続的に加え、歪ませて接合。  
強度は弱く、肉厚は薄く、いつ切れても不思議でない溶接部が並んでいる)
